Siasatan punca lif PPR Kerinci terhempas pada 2 Ogos lalu selesai

Komponen brek gagal berfungsi

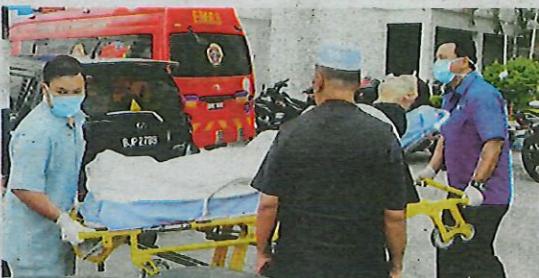
Menteri Wilayah Persekutuan, Khalid Abdul Samad berkata, siasatan forensik Jabatan Keselamatan dan Kesihatan Pekerjaan (JKKP) terhadap kotak hitam lif berkenaan mendapati, satu daripada pelocok pada bahagian brek itu mengalami kerosakan dan menyebabkan ia tidak dapat mencengkam dram bagi memberhentikan lif dengan baik.

LAPAN orang termasuk seorang kanak-kanak cedera selepas lif yang dinaiki terhempas dari tingkat lima PPR Kerinci, Kuala Lumpur pada 2 Ogos lalu.

kerana pelocok tersebut. Apabila tersebut, maka brek tidak dapat mencengkam dram untuk menghentikan lif di tingkat lima. Jadi, sebab itu lif jatuh terhempas," katanya.

Khalid juga menjelaskan, sistem brek kecemasan lif berfungsi dengan baik ketika kejadian, namun kelajuan jatuh lif tidak mencapai tahap yang membolehkan sistem brek kecemasan diaktifkan.

Beliau berkata, had kelajuan bagi membolehkan sistem brek kecemasan diaktifkan ada dua iaitu bagi brek elektrikal 2.18 meter sesaat dan 2.26 meter sesaat bagi brek mekanikal.

han lif ketika ia terhempas ialah 2.13 meter sesaat, maka kelajuan itu tidak sampai pada tahap yang boleh mengaktifkan gear keselamatan sistem brek kecemasan lif," katanya.

Beliau berkata, siasatan kejadian itu telah selesai dan pihaknya merancang bertemu dengan pengeluar sistem brek lif termasuk mendapatkan manual model bagi meneliti penambahbaikan yang perlu dilakukan pada masa akan datang.
